**KARAKTERISTIK HAMA DAN INTENSITAS SERANGANNYA PADA  
KONSTRUKSI RUMAH GADANG DI JORONG V PATAMUAN  
KABUPATEN PASAMAN**

**Muhammad Afdhol<sup>1)</sup>, Desyanti<sup>1\*)</sup>, Firman Hidayat<sup>1)</sup>**

<sup>1</sup> Program Studi Fakultas Kehutanan Universitas Muhammadiyah Sumatera Barat  
Kota Padang, Sumatera Barat

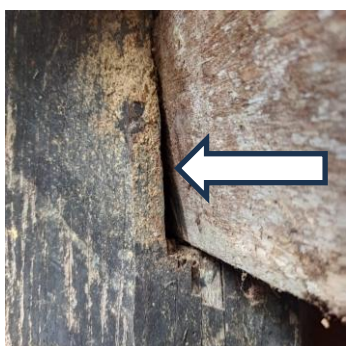
Berdasarkan tabel 2 di atas dapat diketahui kerusakan yang disebabkan oleh rayap pada Rumah Tinggi ialah bagian tiang saja, diindikasikan dengan adanya berbentuk lorong-lorong (terowongan) dan bertanah. Besarnya kerusakan yang disebabkan oleh rayap pada bagian tiang ialah 10,95 % dengan kategori rusak sedang yaitu persentase kerusakan antara 5-20%. Adapun jenis rayap yang menyerang pada bagian tiang ialah rayap tanah jenis rayap dari family *Rhinotermitidae*, jenis rayap dari family ini menyerang bahan yang ada di atas tanah dan selalu ditemukan terowongan yang terbuat dari tanah yang berfungsi untuk menghubungkan sarang dengan benda yang diserangnya.

Gambar 2. Bekas tanah pada tiang

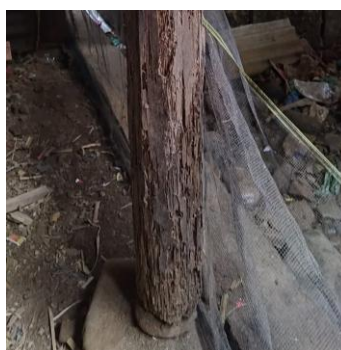
Hasil penelitian di Rumah Tinggi di Jorong V Patamuan menunjukkan intensitas kerusakan pada komponen tiang sebesar 10,95 %, termasuk kategori rusak sedang (antara 5–20 %), dengan indikasi terowongan bertanah yang khas aktivitas rayap tanah dari famili *Rhinotermitidae*. Temuan ini sejalan dengan penelitian di Museum Adityawarman Kota Padang oleh (Siska, 2022) di mana kerusakan pada bagian jendela tercatat sebesar 0,33 % dan pada dinding sebesar 4,65 %, yang juga diakibatkan oleh rayap tanah dari family (*Rhinotermitidae*) maupun rayap kayu kering dari family (*Kalotermitidae*), ditandai oleh adanya butiran ekskremen dan lorong tanah pada permukaan kayu.

Gambar 3. Gigitan rayap berbentuk lorong-lorong

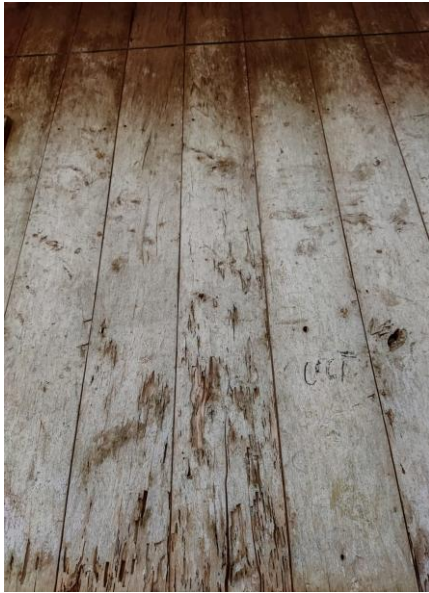
Berdasarkan tabel 3 di atas dapat diketahui kerusakan yang disebabkan oleh rayap pada Rumah Panjang ialah bagian dinding, jendela, pintu, lantai dan tiang, diindikasikan dengan adanya bagian dinding berlubang-lubang kecil, terdapat kerusakan kayu dari dalam ke luar dan tampak lapuk atau keropos. Pada bagian jendela, pintu dan lantai, kayu terkikis dari dalam, meninggalkan rongga-rongga yang tidak beraturan. Bagian tiang permukaan kayu hancur dan keropos serta adanya butiran halus berwarna coklat yang berjatuh di lantai atau sekitar kayu yang terserang. Besarnya kerusakan yang disebabkan oleh rayap pada bagian dinding ialah 3,38 % dengan kategori rusak ringan yaitu persentase kerusakan lebih kecil dari 5%. Kerusakan pada bagian jendela ialah 27,45 % dengan kategori rusak berat yaitu persentase kerusakan lebih besar dari 20 %. Pada bagian pintu sebesar 7,88 % dengan kategori rusak sedang yaitu persentase kerusakan antara 5-20 %. Kerusakan pada bagian lantai ialah 5,27 % dengan kategori rusak sedang yaitu persentase kerusakan antara 5-20 %. Dan kerusakan pada bagian tiang ialah 5,39 % dengan kategori rusak sedang yaitu persentase kerusakan antara 5-20 %. Adapun jenis rayap yang menyerang pada bangunan Rumah Panjang ini diduga ialah jenis rayap kayu kering dari family *Kalotermitidae*. Rayap kayu kering tidak terlalu memerlukan kondisi yang lembab pada daerah serangannya karena jenis rayap ini mampu membuat kelembapan di dalam kayu yang diserang dengan cara mengambil uap air dari kelembapan disekitarnya (atmosfer).

Gambar 4. Bagian dinding berlubang kecil dan tampak lapuk atau keropos

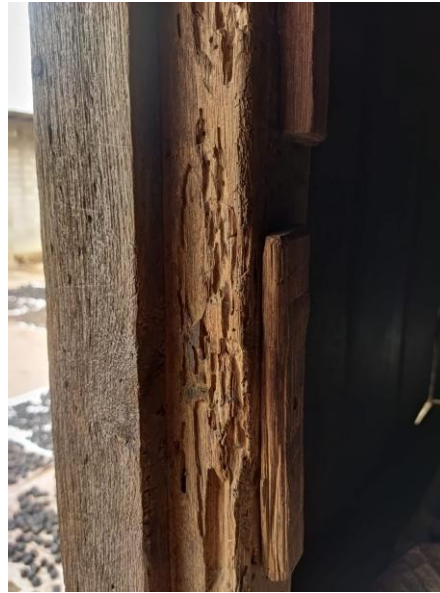
Gambar 5. Bagian kusen jendela terkikis berrongga yang tidak beraturan

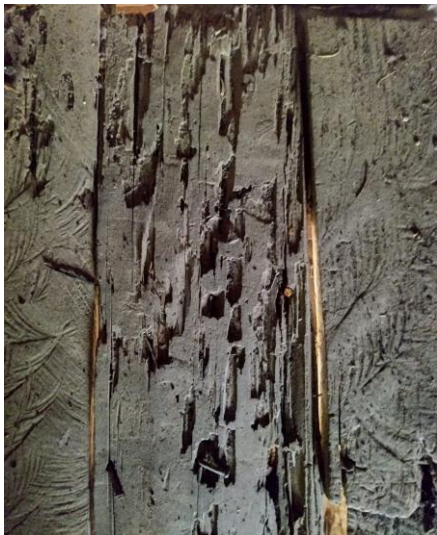
Gambar 6. Gigitan rayap pada bagian lantai rumah

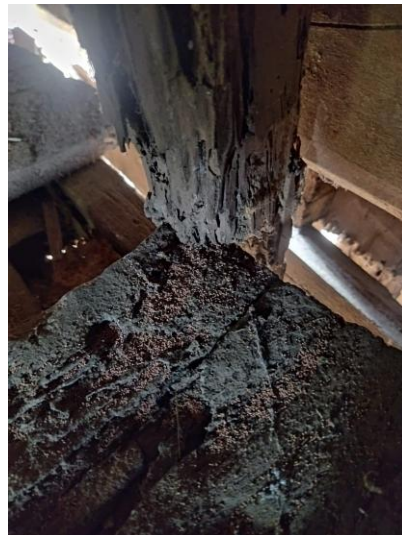
Gambar 7. Butir ekskremen bekas gigitan rayap

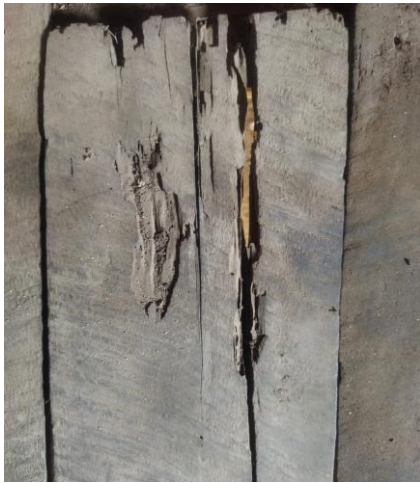
Berdasarkan tabel 4 di atas dapat diketahui kerusakan yang disebabkan oleh rayap pada Rumah Gadang ialah bagian dinding, lantai dan tiang, diindikasikan dengan adanya bagian dinding berlubang-lubang kecil, terdapat kerusakan kayu dari dalam ke luar dan tampak lapuk atau keropos. Pada bagian lantai kayu terlihat rapuh, berlubang dan adanya bekas jalur makan serta galeri (terowongan) di dalam kayu. Bagian tiang adanya lorong-lorong bekas gigitan rayap dan terlihat tekstur seperti serpihan-serpihan serat kayu yang terurai, tanda bahwa lignin dan selulosa telah habis dicerna. Besarnya kerusakan yang disebabkan oleh rayap pada bagian dinding ialah 0,45 % dengan kategori rusak ringan yaitu persentase kerusakan lebih kecil dari 5 %. Kerusakan pada bagian lantai ialah 4,17 % dengan kategori rusak ringan yaitu persentase kerusakan lebih kecil dari 5 %. Dan kerusakan pada bagian tiang ialah 16,79 % dengan kategori rusak sedang yaitu persentase kerusakan antara 5-20 %. Adapun jenis rayap yang menyerang pada bangunan Rumah Gadang ini diduga ialah jenis rayap kayu kering dari family *Kalotermitidae*.

Gambar 8. Gigitan rayap pada bagian lantai rumah

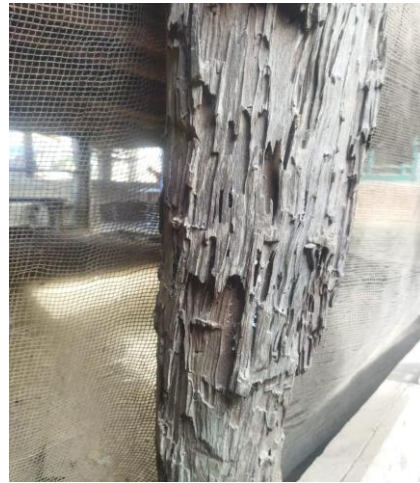
Hasil penelitian ini menunjukkan bahwa serangan rayap pada Rumah Gadang terjadi pada tiga bagian komponen utama, yaitu dinding, lantai, dan tiang. Persentase kerusakan pada dinding sebesar 0,45% termasuk kategori rusak ringan, lantai 4,17% juga termasuk rusak ringan, sedangkan tiang mengalami kerusakan 16,79% yang tergolong rusak sedang. Nilai ini mengindikasikan bahwa tiang merupakan komponen yang paling rentan terserang, mengingat fungsinya sebagai penopang utama struktur bangunan. Kerusakan pada tiang yang mencapai kategori sedang dapat menurunkan stabilitas konstruksi, terutama jika tidak segera dilakukan perbaikan atau penggantian. Rayap kayu kering hidup langsung di dalam kayu kering tidak memerlukan tanah. Bekas serangan rayap pada Rumah Gadang ini dapat dilihat pada Gambar 8 dan 9 di bawah ini.

Gambar 9. Gigitan rayap berbentuk lorong-lorong

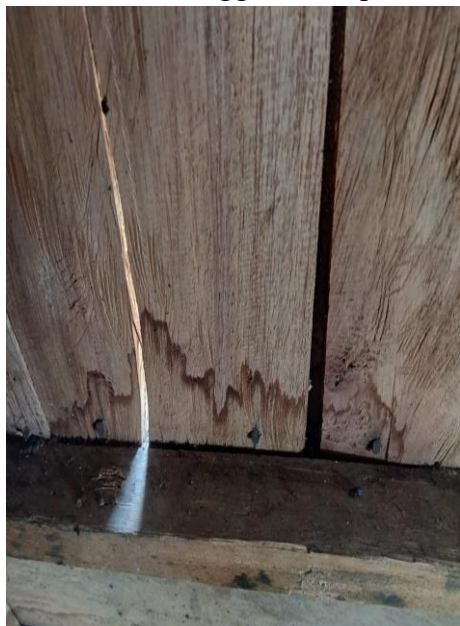
Berdasarkan tabel 5 di atas dapat diketahui kerusakan yang disebabkan oleh rayap pada Rumah Balenggek ialah bagian dinding dan tiang, diindikasikan adanya jalur makan tak beraturan pada dinding menjadi sarang rayap dan mengalami pelapukan yang secara bertahap menurunkan kekuatan struktur dan estetika dinding rumah. Pada bagian tiang terdapat lubang-lubang kecil dan tanah menempel di permukaan kayu bagian bawah tiang. Besarnya kerusakan yang disebabkan oleh rayap pada bagian dinding ialah 0,64 % dengan kategori rusak ringan yaitu persentase kerusakan lebih kecil dari 5 %. Dan kerusakan pada bagian tiang ialah 15,32 % dengan kategori rusak sedang yaitu persentase kerusakan antara 5-20 %. Adapun jenis rayap yang menyerang pada bagian tiang diduga ialah rayap tanah jenis rayap dari family *Rhinotermitidae*, jenis rayap dari family ini menyerang bahan yang ada di atas tanah dan selalu ditemukan terowongan yang terbuat dari tanah yang berfungsi untuk menghubungkan sarang dengan benda yang diserangnya.

Gambar 10. Jalur makan tak beraturan pada bagian dinding rumah

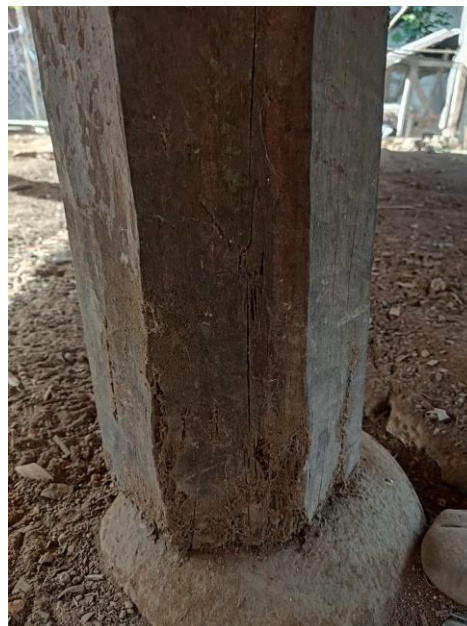
Gambar 11. Lubang kecil dan tanah dibagian bawah tiang

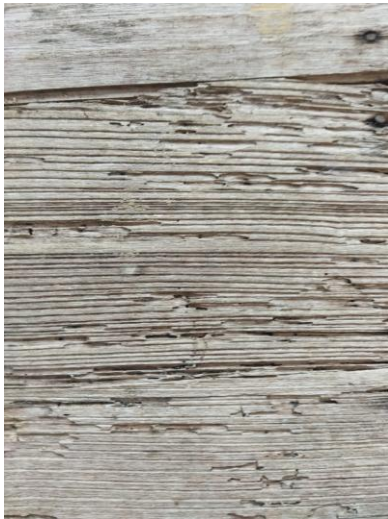
Berdasarkan tabel 6 di atas dapat diketahui kerusakan yang disebabkan oleh rayap pada Rumah Tansiwun ialah bagian dinding, jendela, pintu, lantai dan tiang, diindikasikan dengan adanya bagian dinding terdapat jalur-jalur memanjang dan lubang-lubang kecil pada permukaan kayu. Pada bagian jendela, pintu dan lantai, kayu terkikis dari dalam, meninggalkan rongga-rongga yang tidak beraturan. Dan pada bagian tiang terlihat sangat

Gambar 12. Jalur makan tak beraturan pada bagian dinding rumah

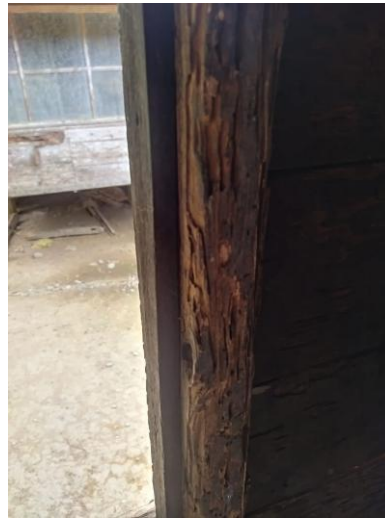
Gambar 13. Bagian kusen jendela terkikis berrongga yang tidak beraturan

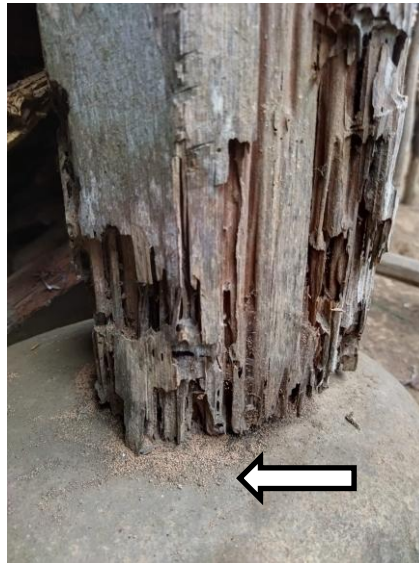
rusak banyak bagian yang hancur dan berbentuk lorong-lorong serta adanya butiran halus berwarna coklat yang berjatuh di sekitar kayu yang terserang. Besarnya kerusakan yang disebabkan oleh rayap pada bagian dinding ialah 3,84 % dengan kategori rusak ringan yaitu persentase kerusakan lebih kecil dari 5%. Kerusakan pada bagian jendela ialah 8,78 % dengan kategori rusak sedang yaitu persentase kerusakan antara 5-20 %. Pada bagian pintu sebesar 27,97% dengan kategori rusak berat yaitu persentase kerusakan lebih besar dari 20 %. Kerusakan pada bagian lantai ialah 2,78 % dengan kategori rusak ringan yaitu persentase kerusakan lebih kecil dari 5%. Dan kerusakan pada bagian tiang ialah 23,10 % dengan kategori rusak berat yaitu persentase kerusakan lebih besar dari 20 %. Adapun jenis rayap yang menyerang pada bangunan Rumah Tansiwn ini diduga ialah jenis rayap kayu kering dari family *Kalotermitidae*. Rayap kayu kering hidup langsung di dalam kayu kering tidak memerlukan tanah.

Gambar 14. Butir ekskremen bekas gigitan rayap dan berbentuk lorong-lorong
